ebr - meddelande

EBR:s Materielgrupp informerar om haverier på lastfrånskiljare av typen ELA12

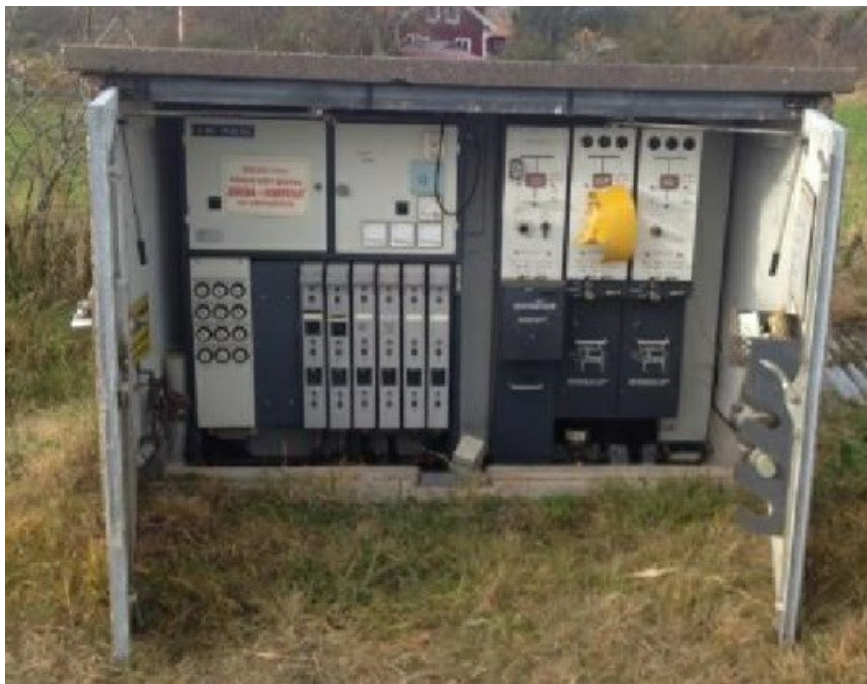
Vid manövrering av lastfrånskiljare av typen ELA12 har ljusbåge uppstått på grund av att manöverarmar till brytpolerna har havererat. Kopplingsapparaten förekommer i vissa äldre nätstationer.

ELA12 levererades under en period fram till 1990 med brytarmar av plast. Under en period från 1983-1986 hade leverantören problem med materialkvaliteten på brytarmarna i apparaten. Detta meddelades i ett brev från tillverkaren till de som hade köpt apparaten. Från 1990 levererades apparaten med brytarmar av stål. Apparater som ligger inom intervallerna för tillverkningsnummer 18.000 – 28.000 kan löpa risk att vara felbehäftade.

- En grundlig riskhantering ska göras före manöver av kopplingsorgan.
- Elsäkerhetsanvisningarna enligt ESA ska alltid följas vid arbete

Kontrollera om lastfrånskiljarens tillverkningsnummer finns inom det felbehäftade intervallet.

Kontrollera så att en allpolig frånskiljning skett innan lastfrånskiljaren dras ut. Utför spänningsprovning enligt skötselåtgärd enligt ESA. Lossa skruvar och för ner plåten för mätning. (Observera att isolerade mätpetsar ska användas).
