REPARATION AV MANTELSKARVAR PÅ FJÄRRKYLA

Rapport | 2011

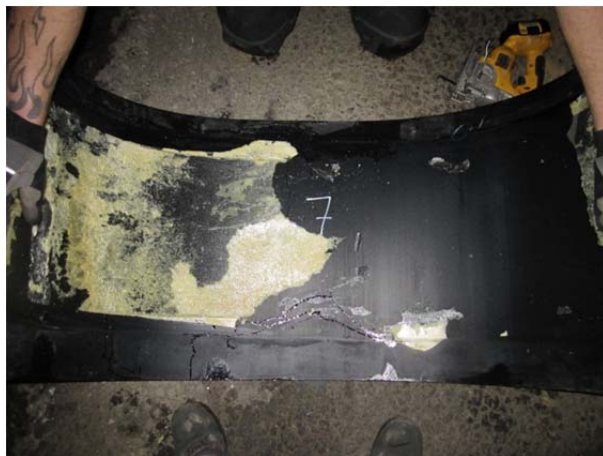
Bild 2. Vidhäftningen mellan muff och skum var ofta bra på en del och dålig på resten.

Till att börja med klövs muffen på längden med en sticksåg och därefter bändes den loss och avlägsnades. Förekomst av vatten liksom vidhäftning mellan skum och muff observerades och fördes in i protokollet. Därefter revs skummet i skarven och vidhäftningen mellan skarvskum och rörskum liksom vidhäftningen mot mediaröret kontrollerades liksom vattenförekomst. Skummet revs därför tills det kunde konstateras vara torrt mellan skum och mediarör. Avsikten var att använda en fuktmätare också men den visade sig inte tillföra något i detta skede varför den uteslöts.

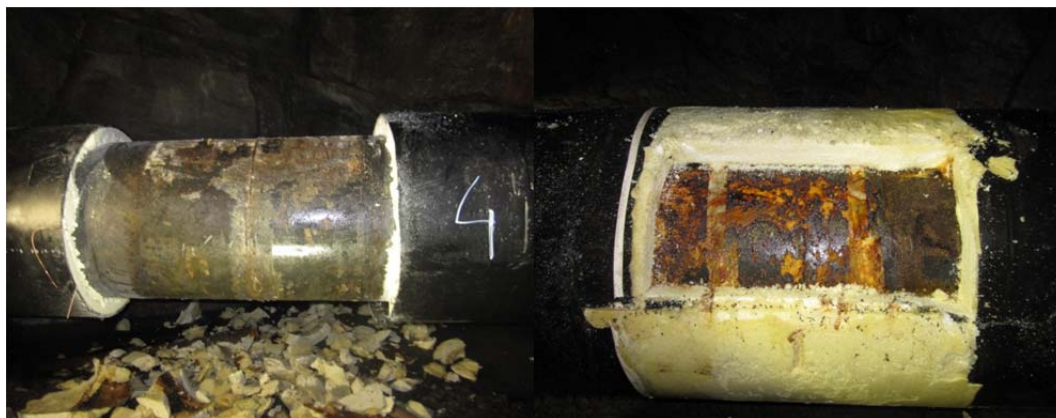
Det visade sig att förekomst av vatten i huvudsak fanns mellan skum och mediator. I några fall fanns det vatten mellan muff och skum men det var aldrig vatten mellan muffskummet och rörsaummet. Förekomst av korrosion på mediaröret kontrollerades också. Generellt var det förhållandevis lite rost även på mediator som var ganska fuktiga.

Bild 3 och 4. Förhållandevis lite korrosion på mediator i fuktiga skarvar

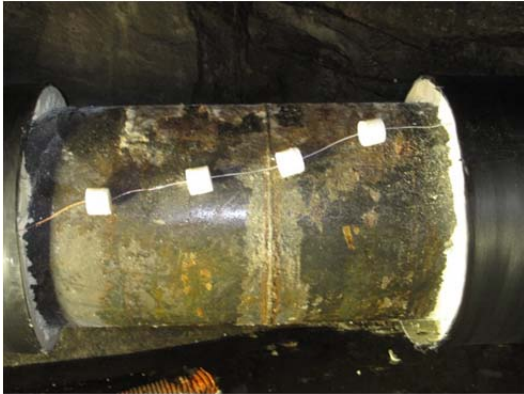
Bild 5. Tråddragning i skarv

I stället för larmskenor användes ett antal rondeller av PUR-skum som borrades ut från skivor med en hålsåg. Tråden trädde igenom centrumhålet och monterades relativt sträckt.

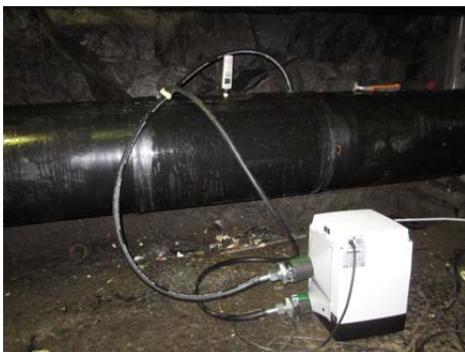
Torkning av mantelskarv.

En Munters MG90 luftavfuktare kopplas till \varnothing 20 mm hålet i ena änden av skarvöppningen med retur från motstående hål. I det mellersta hålet anslöts en luftfuktighetsmätare Geo Fennel FHT 100 som kan mäta temperatur, relativ fuktighet, daggpunkt mm. Avfuktningen körs tills daggpunkten på luften inne i mantelskarven ligger några grader lägre än medietemperaturen. Därefter fylls skarven med PUR-skum och hålen tätas med svetsproppar.
