# ebr - meddelande

## EBR:s Materielgrupp vidarebefordrar viktig information från ABB Kabeldon

- Produkt: Säkringslastfrånskiljare
- Beteckning: SLD 1
- ABB ID nummer: 6305.0108.2
- SEG-nummer: 0732751

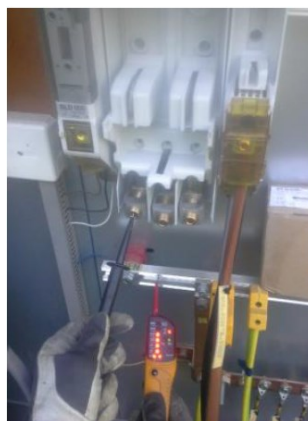
ABB jobbar kontinuerligt med att säkerställa att vi levererar produkter av högsta säkerhet och kvalitet. Dock, vid kapning av kabel i samband med inkoppling till lågspänningsstolpe hos en av våra kunder uppstod kortslutning med ljusbåge. Följden för installatören blev en lättare brännskada på höger arm, ingen strömgenomgång. Kabeln, som redan var inkopplad i lågspänningsstationen, visade sig vara spänningssatt trots säkringslastfrånskiljaren ej var sluten.

Incidenten har gått att hänföra till Kabeldon SLD 1 och vid mätning fastställs kortslutning från skenans L3 till utgående L1. Vid demontering av brytkammarlock konstateras att en lös bricka sitter fast mellan skenans L3 till utgående L1, det är även deformation i brytkammarlocket p.g.a. brickan som suttit fast. Vi kan slå fast att brickan hamnat i säkringslastfrånskiljaren under produktion.

- Införande av extra kontrollrutiner i produktion
- Förändrad produktionsprocess för eliminering av möjliga felkällor

1. Driftsatta SLD 1: Inga åtgärder eller kontroller behöver vidtas. Om säkringslastfrånskiljaren varit defekt skulle säkringen löst ut då apparaten driftsattes.
2. SLD 1 som är installerade men inte driftsatta (produkt monterad på spänningssatt skensystem men inte sluten): Mät med spänningsprovare för att säkerställa att utgående fas L1 är spänningslös innan kabel ansluts eller apparaten sluts. Tills mätning är genomförd, betrakta säkringslastfrånskiljaren som spänningssatt.
3. SLD 1 som inte är spänningssatta: Genomför mätning med megger för att säkerställa att inkommande L2 eller L3 inte är kortslutna med utgående L1.
4. SLD 1 med produktionsdatum efter 2017-06-30: Dessa ska hanteras i enlighet med gällande säkerhetsföreskrifter.
