14.2.2017

Villaserviceventilernas funktionsgranskning

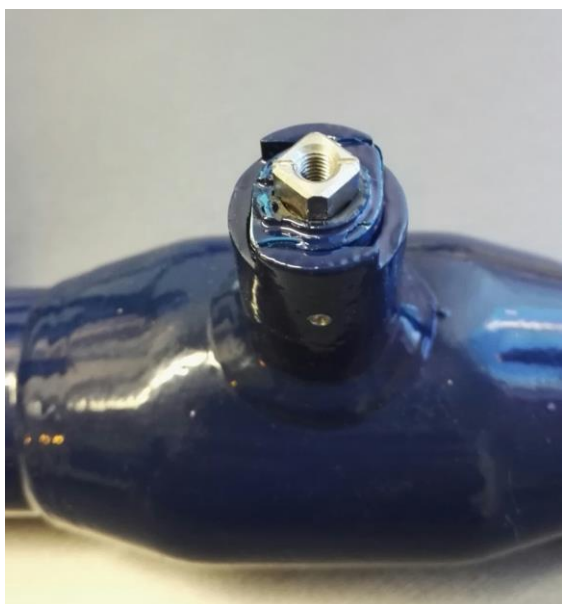
Öppen:

- under vredet finns ventilens spindel (4k-7 eller 4k-9mm) - på toppen finns det ett spår som visar kulans läge; spåret längs är ventilen öppen, spåret tvärs är ventilen stängd
