Kraftledningars påverkan på fåglar

– en syntesrapport

Richard Ottvall¹ & Martin Green²

2020-02-18

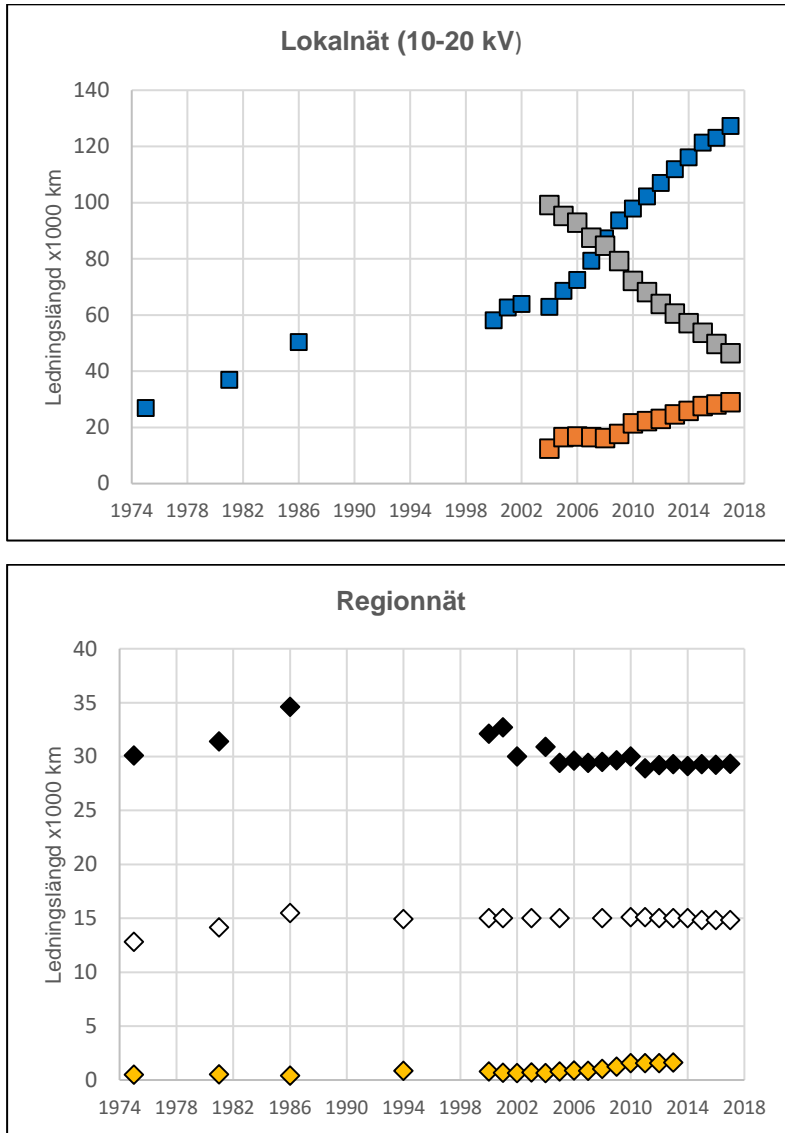
Figur 3. Ledningsnätets utveckling i Sverige 1975–2017. Under 1990-talet skedde avreglering av elnätmarknaden och samlad statistik har inte gått att finna. Dessutom finns delvis luckor i Ei:s statistik för åren 2000–2003. Blå kvadrat = jordkabel; Grå kvadrat = oisolerad luftledning; Orange kvadrat = isolerad luftledning; Svart rutertecken = Regionnät luftledning; Vitt rutertecken = Transmissionsnät; Gult rutertecken = Regionnät jordkabel.

Figur 3 baseras på statistik från Ei:s sammanställning av elnätbolagens inrapporterade data. Statistik för 1975–1986 är hämtad från Statens planverks rapport 46 från 1978 med revidering 1985 samt i uppdaterad version 1989. Under 1990-talet skedde avreglering av elnätsmarknaden och samlad statistik har inte gått att finna. Dessutom finns delvis luckor i Ei:s statistik för åren 2000–2003. Ju äldre data desto större osäkerhet. De större trenderna är intressanta. Transmissionsnätet (som i stort sett bara består av luftledning) och regionnätet har varit relativt stabilt i decennier. Större förändringar skedde senast på 1980-

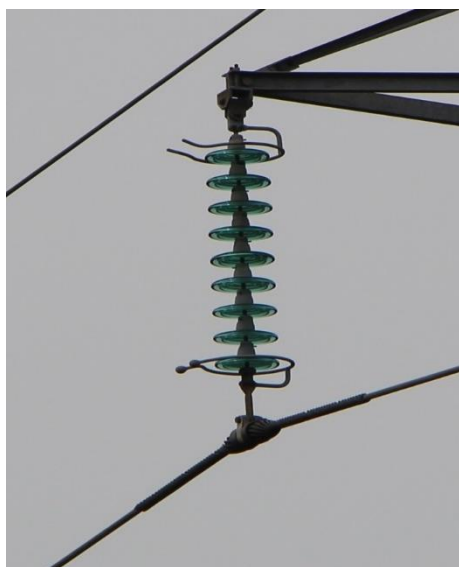
Figur 5. Detalj på isolator som i detta fall hänger nedåt från regeln och utgörs av glasskivor, keramiska skivor eller något gummimaterial. Längden är ofta flera meter på ledningar med högre spänningar. Ju högre spänning desto längre isolator. På stolptyper med stående isolator kan höjden variera mellan ca 20–80 cm.

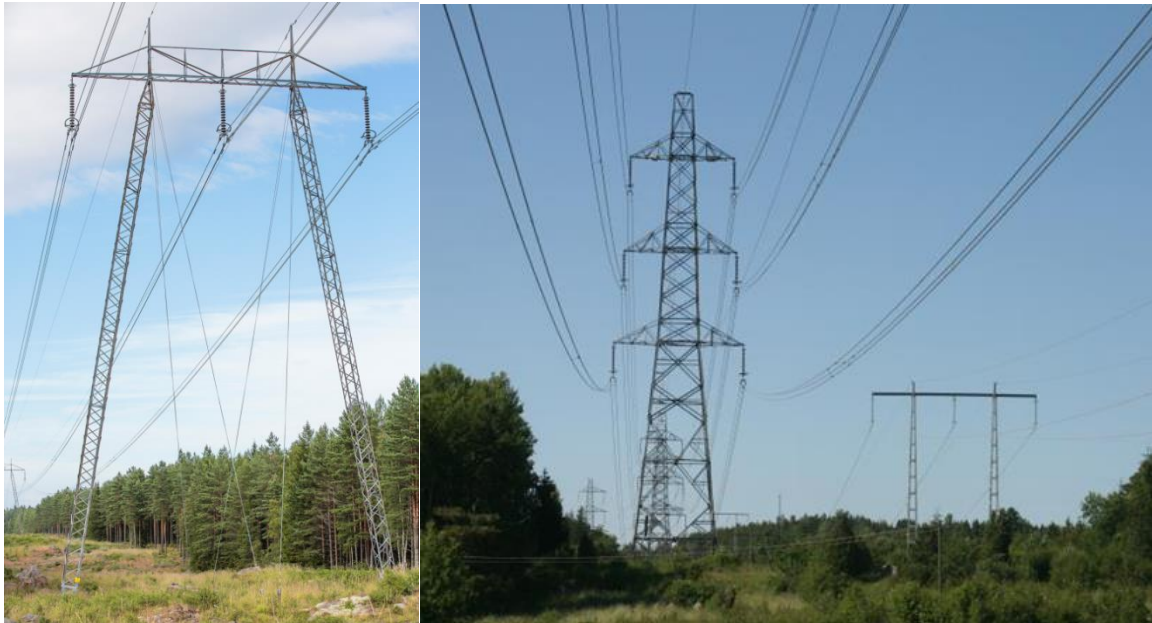
Figur 6 och 7. Exempel på vanlig portalstolpe med ben i fackverkskonstruktion till vänster (figur 6). Stolparna kan vara stagade eller ostagade. Transmissionsnätet har alltid topplina som är tunnare. På bilderna är det tydligt att flera tätt sammankopplade linor hänger i varje isolator. Till höger (figur 7) en s.k. julgrans- eller kompaktstolpe med vertikalt hängande faslinor. Här är det alltså två ledningar, dvs. sex faser som sitter i stolpen. Även här kan man också tydligt se att på varje isolator hänger flera faslinor tätt tillsammans. Till vänster i julgranstolpen hänger två linor = duplex. Till höger hänger tre faslinor på varje = triplex.

Exempelbilder från transmissionsnätet visas i figur 6 och 7.

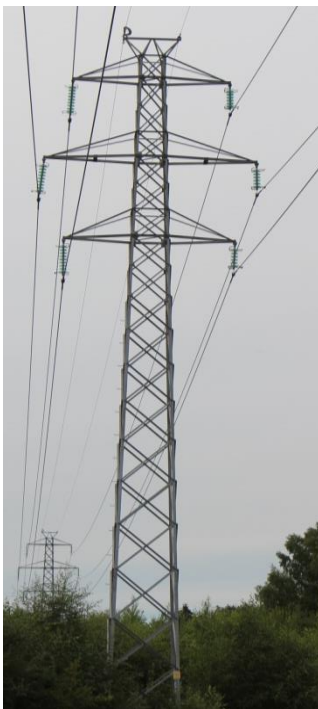
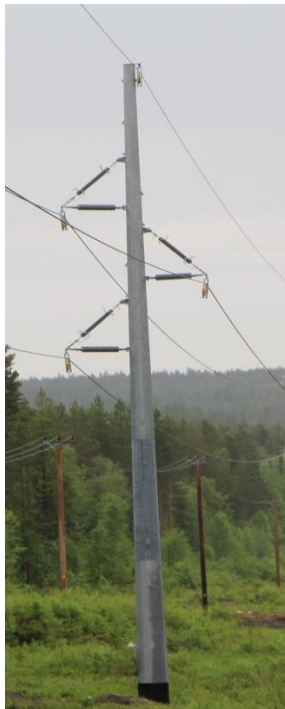
Figur 8 och 9. Exempel på stolptyper i regionnätet med vertikala linor. Till vänster (figur 8) en ledning med stolpe i fackverkskonstruktion. På denna stolpe sitter två ledningar med tre faslinor på vardera sidan om stolpen, på vänstra sidan av stolpen i detta fall 130 kV och på högra sidan 50 kV i samma stolpe. Stolptypen går ofta under benämningen "julgransstolpe" och förekommer när man behöver sambygga flera ledningar i samma stolpe. Till höger (figur 9) en stolpe med vertikala linor och topplina. Denna stolpe består av ett stålror. Här är avstånden mellan strömförande delar stora.

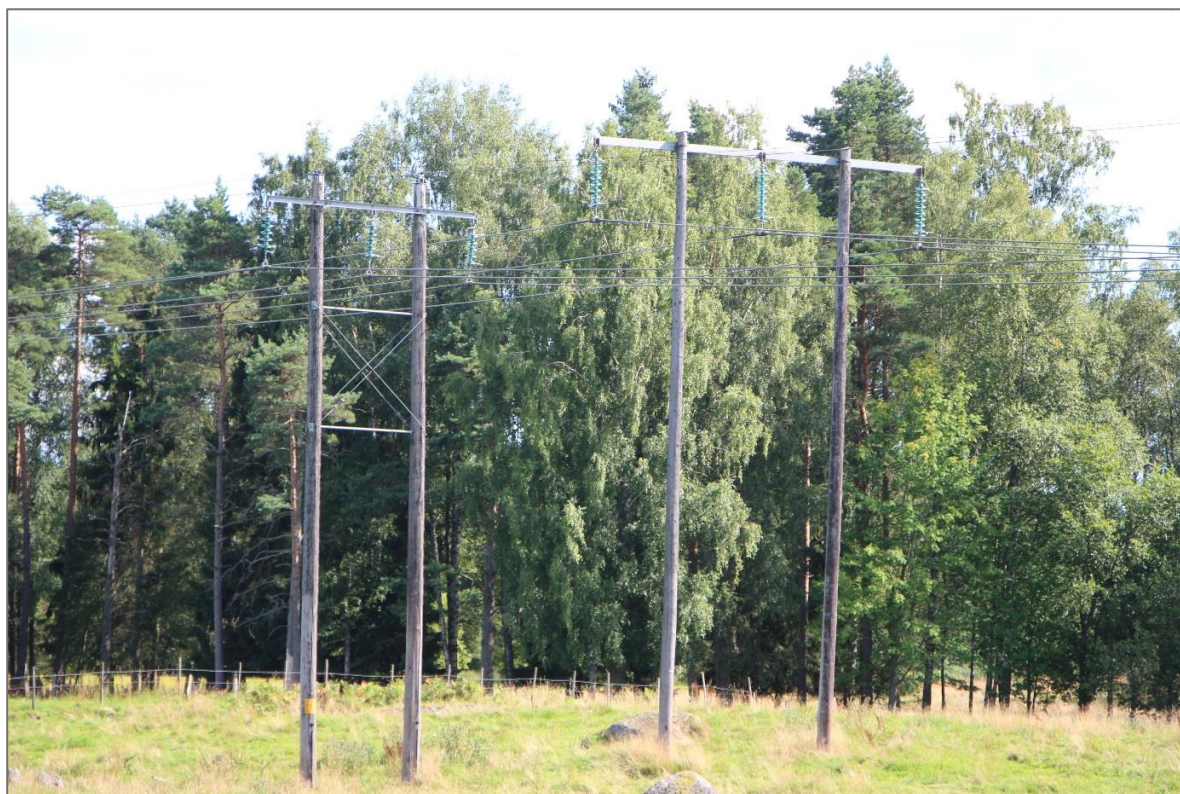
Figur 10. Vanliga stolptyper i regionnätet med spänning 50-150 kV med horisontellt orienterade faslinor. Till höger en dominerande stolpe i 130 kV-nätet. Till vänster en motsvarande stolpe med 50 kV. Detta är portalstolpar med stolpben i impregnerat trä, nedhängande isolatorer och vanligen två topplinor. Avstånden mellan strömförande delar är vanligen stort.

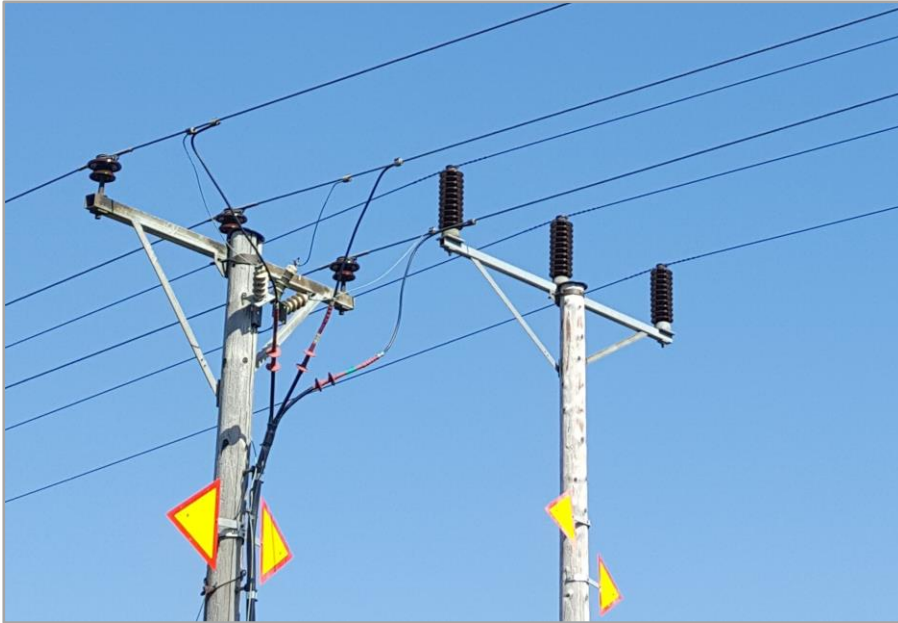
Figur 11. Ovan så kallad *linepost stolpe* eller enbent trästolpe med upprättstående stödisolatorer. Till höger en stolpe i regionnätet. Till vänster motsvarande konstruktion på lokalnätsledning där isolatorerna inte är lika höga. Avstånd i vertikal led från regeln upp till faslinan är på regionledning vanligtvis ca 60 cm på 40–50 kV stolpe och på lokalnätsstolpe ca 20 cm.

I figur 11 visas till höger en enbent trästolpe som är en vanlig stolptyp för 30–50 kV ledningar i regionnätet. Avståndet mellan faslinorna är som standard (så kallad EBR-standard) 1,35 m på 40 kV ledningar. På äldre konstruktioner finns kortare fasavstånd. Det finns också ställen där man byggt med glesare avstånd (1,6 m), särskilt på 50 kV. Isolatorhöjden är normalt ca 60 cm. Stolpar med ledning i lokalnätet, till vänster i figur 11, har vanligtvis kortare isolatorer. Fasavståndet är vanligen 1 meter eller mindre. Nya lokalnätsledningar är plastbelagda och har då korta fasavstånd.

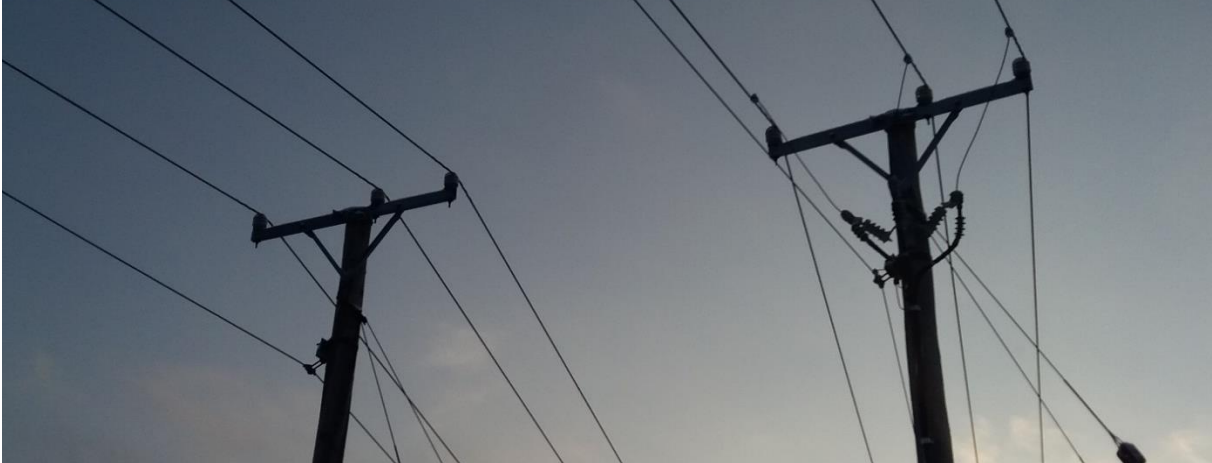
Figur 12. Samma typ av lokalnätsstolpe som i figur 11 med stående isolatorer. Här kan dock ses att faslinorna sitter asymmetriskt, dvs. att två faslinor sitter närmare varandra vilket ger ett kortare avstånd mellan strömförande delar. Konstruktionen är av äldre typ. Till vänster synes en lina under faslinorna, en s.k. längsgående jordlina. I utländska studier benämns den ofta neutralledare.

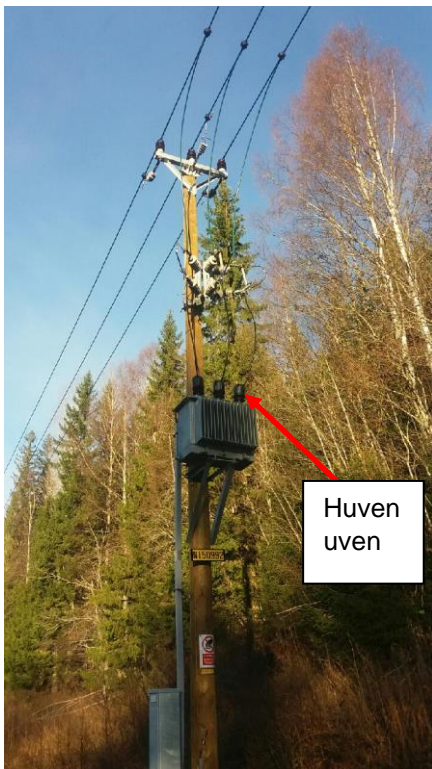
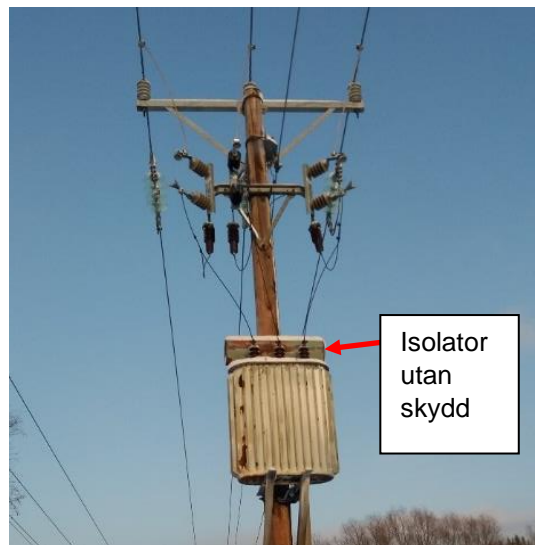
Figur 13 och 14. En nybyggd lokalnätstolpe med stolptransformator till vänster (figur 13). Transformatorns strömförande delar på ovansidan är skyddad med *Huven Uven*. Linorna upp till faslinorna (slackarna) är isolerade och fasavståndet är kort. De isolerade plastöverdragna linorna har en grön färgton, men de kan också vara svarta eller blåaktiga. Till höger (figur 14) en äldre stolpe med motsvarande konstruktion. Strömförande delar är inte skyddade och faslinorna består av blanktråd.

Vissa lokalnätsstolpar (10–20 kV) har en så kallad stolptransformator, se figur 13 och 14. Sedan lång tid är stolptransformatoren känd för att orsaka eldöd främst hos ugglearter. Sedan 1990-talet har konstruktionen därför utförts med fågelskydd, så kallade *Huven Uven* och med isolerade linor upp till ledningen (slackar), se figur 13. På lokalnätsledningar finns också andra komponenter med korta avstånd mellan strömförande delar som bland annat har till uppgift att hantera olika typer av fel, åsknedslag, jordfel etc.

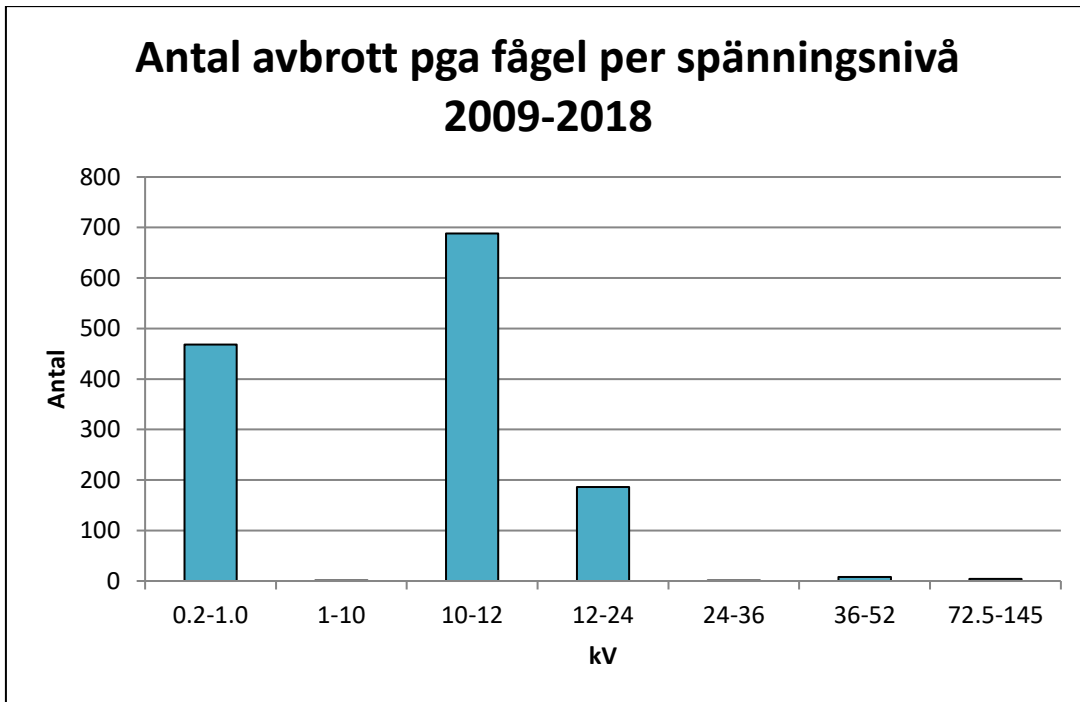
Figur 15. Antal strömavbrott med fågel som bedömd orsak uppdelat på olika spänningsnivåer. De vanligaste spänningsnivåerna är 10-20 kV. Data från E.ON:s statistik perioden 2009-2018.

Kraftbolagens egna analyser av strömavbrott orsakade av fågel visar på en likartad problembild som vad i andra publikationer anges som kritiska för fåglar. Fördelningen av fel stämmer också väl överens med det som presenteras i Trafikverkets sammanställning från 2018 (se avsnitt 12). Viktigt att påpeka är att ett strömavbrott med bedömd fågel som orsak till felet inte nödvändigtvis innebär att en fågel alltid förolyckas. Fel orsakade av fåglar kan även bero på fågelbon i transformatorstationer eller fågelspillning som orsakar kortslutning. Av säkerställda fel med fågelorsak har en övervägande majoritet loggats i lokalnätet, i spänningsnivåer 0,2–24 kV (figur 15).

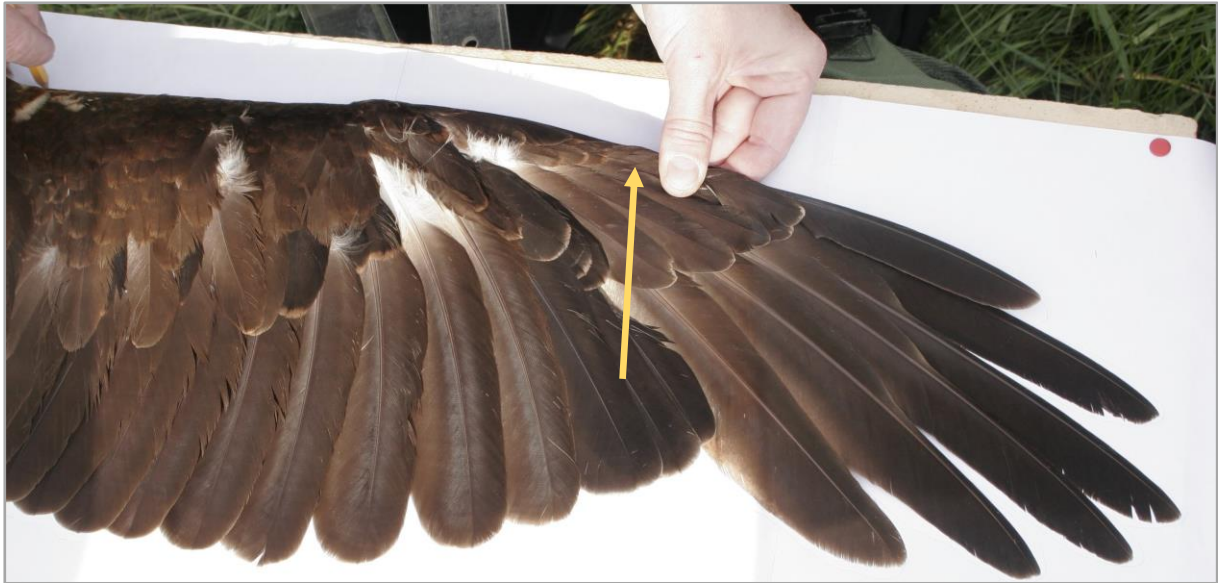
Figur 16. Pilen visar ungefär var området med mjukvävnader som täcker fästet för den yttersta handpennan är lokaliserad. Här sitter metakarpalbenet som utgör punkten där metakarpalmåttet ska mätas till motsvarande punkt på den andra vingen. Vingen ska sträckas fullt ut när måttet ska tas. Bilden visar en vinge av brun kärrhök.

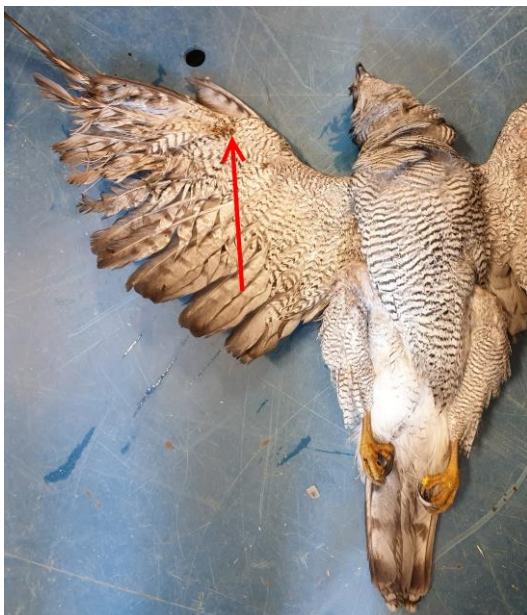
Figur 17. Den röda pilen visar brännmärke där strömgenomföring uppkom vid försök med död duvhök på KTH:s Högspänningslaboratorium.

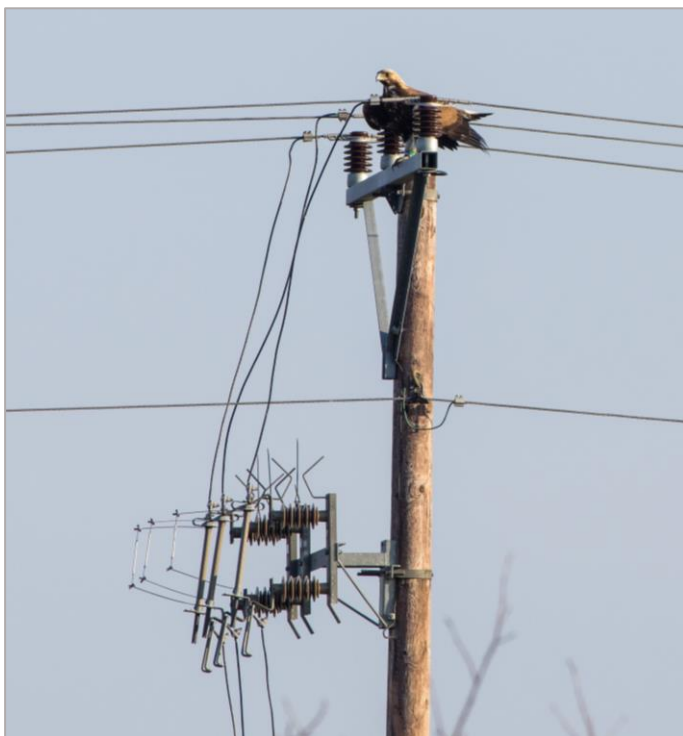
Figur 18. Ung kungsörn på oisolerad ledningsstolpe på Gotland. Foto: Fredrik Anmark.

Vissa stolpar vid vissa platser kan vara särskilt attraktiva och därmed utgöra en extra stor risk. Störst dödlighet genom eldöd påträffas i områden där det finns få andra utsiktsposter än kraftledningar i landskapet. I områden med god födotillgång och därmed bra jaktmarker som ligger i ett öppet landskap med få höga naturliga utsiktsposter kan kraftledningsstolpar innebära en högre risk. Hos övervägande skogslevande rovfågelsarter som sparvhök och duvhök, väljer dessa vanligen undanskymda sittplatser i träd och nyttjar därför endast sällan kraftledningsstolpar. Det finns flera studier från Nordamerika där antalet påträffade eldödade rovfåglar i skogsmiljöer varit lägre än i mer öppna biotoper (APLIC 2006). I både Frankrike och Tyskland utgjorde duvhök <5 % av funna eldödade rovfåglar i två stora studier, och i Spanien var motsvarande andel kring 1 % i två studier och mellan 5 och 10 % i en tredje studie (APLIC 2006), och detta fastän duvhöken är en av de allra vanligaste rovfågelnarna. I Sverige påträffades 14,4 % (61 individer) av 423 inrapporterade ringmärkta duvhökar under perioden 2000–2017 döda under kraftledningar varav 9 individer bedömdes vara eldödade (Fransson m.fl. 2019). För sparvhök var motsvarande andel 2,1 % (fyra återfynd) av 194 döda individer påträffade under kraftledning. Kungsörn har en jaktteknik där byten upptäcks från spaningsplatser, vilket kan vara en kraftledningsstolpe. Havsörn jagar inte på detta sätt i motsvarande utsträckning som kungsörn utan spenderar mer tid i luften. Det är därför logiskt att havsörnen inte drabbas lika ofta av eldöd vid kraftledningsstolpar som i kungsörnens fall.

Rovfågelsindividernas ålder har betydelse för olycksrisk där yngre oerfarna individer är mer utsatta. Av 34 återfynd under kraftledningar av svenskfödda ringmärkta kungsörnar under perioden 1990–2017 var drygt 40 % yngre än ett år (Fransson m.fl. 2019). Vid genomgång av nordamerikanska undersökningar var 88 % av funna döda kungsörnar under kraftledning yngre än 4,5 år (Mojica m.fl. 2018).

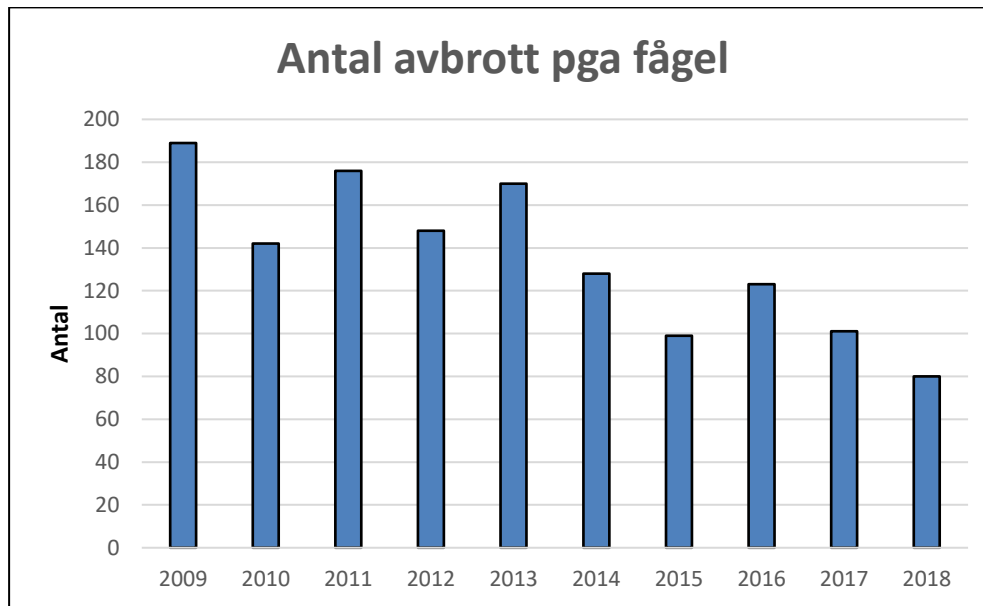
Figur 18. Antal årliga strömavbrott i E.ON:s statistik där orsaken bedömdes vara fågel under perioden 2009–2018.

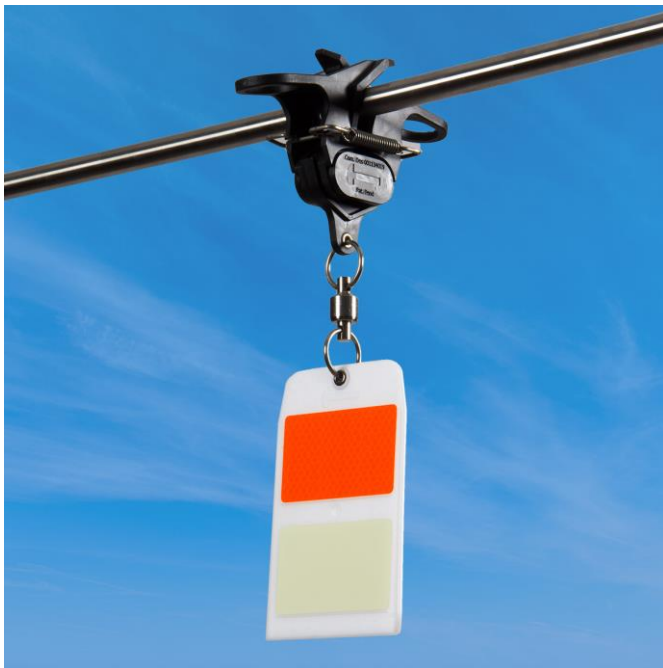
Figur 19. Exempel på fågelavvisare, en s.k. *Firefly* som roterar i vinden. Den har reflex och efterlysande material. Foto: Hammarprodukter.

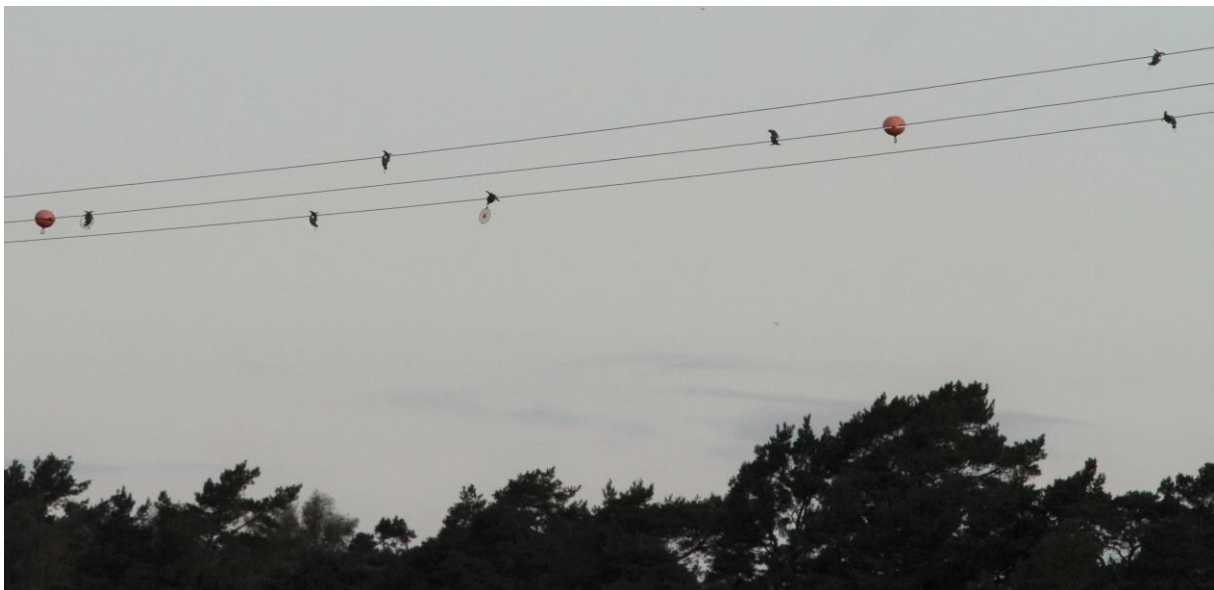
Figur 20. Två olika typer av fågelavvisare, klot och roterande markör, på kraftledning i östra Skåne. På flertalet av markörerna har den roterande delen lossnat.

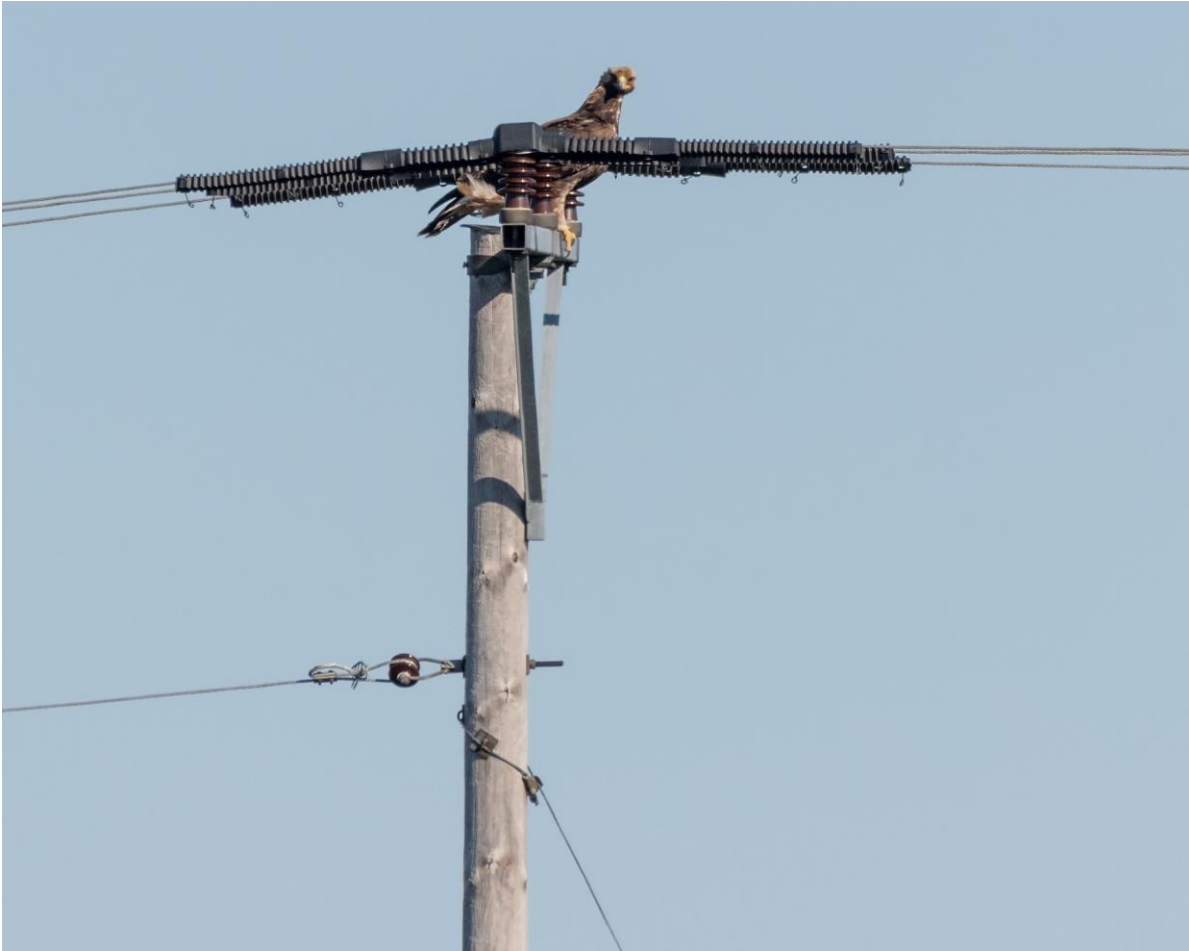
Figur 23. Isolerande plasthöljen över isolatorer på kraftledning på Gotland. Plasthöljet täcker ca 1 m i båda riktningarna från isolatorerna på stolpregeln. Ung kungsörn på stolpregeln. Foto: Fredrik Anmark.

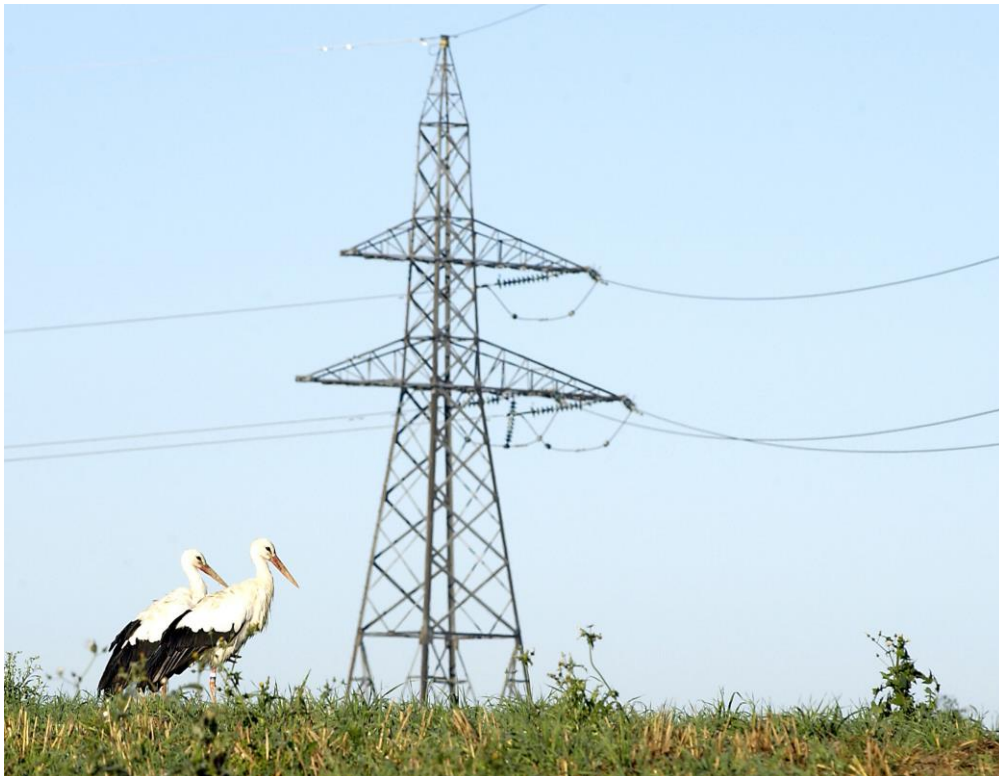
Figur 24. I flera europeiska länder väljer vit stork ofta kraftledningsstolpar som boplats.

Fågelbon i kraftledningsstolpar är dock inget önskvärt ur nätbolagens perspektiv då det kan leda till driftstörningar på grund av spillning eller eldöd i samband med aktiviteter kring boet. I Nordamerika har olika metoder utvecklats för att få fåglar att acceptera artificiella bon, ofta i form av en plattform (APLIC 2006).
