KOMPENSATORER

KONSTRUKTION, INBYGGNAD, SKADOR

Rapport | 2006:3

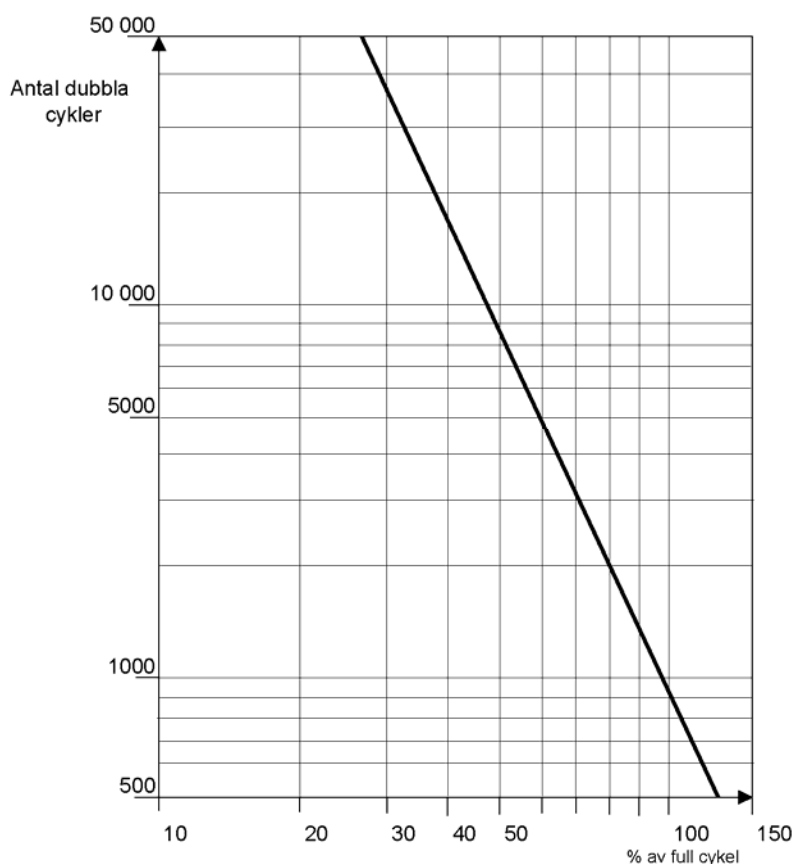
Bild 13. Exempel på utmattningsdiagram

När det gäller hållfasthetsberäkning av en kompensator bör man beräkna den både ur utmattnings- och påkänningssynpunkter. Hållfastheten mot utmattning är beroende dels av antalet slag dels storleken på slagen. Kompensatorer i fjärrvärmesystem är ofta utsatta för ganska många cykler per år men ofta med små slag som bara utgör en liten del av kompensatorns totala slaglängd. Livslängden blir betydligt större om slaget är väsentligt mindre än fullt slag. Detta samband redovisas ofta av tillverkaren i ett utmattningsdiagram. Det kan därför ofta vara klokt att välja en kompensator med större slaglängd än den uträknade erforderliga slaglängden.

Enligt Svensk Fjärrvärmes tekniska bestämmelser är leveranskravet på kompensatorn bl a att den ska tåla 1 000 hela slag samt 50 000 10%-iga slag med angiven expansionsförmåga, vid 16 bar och 20°C.

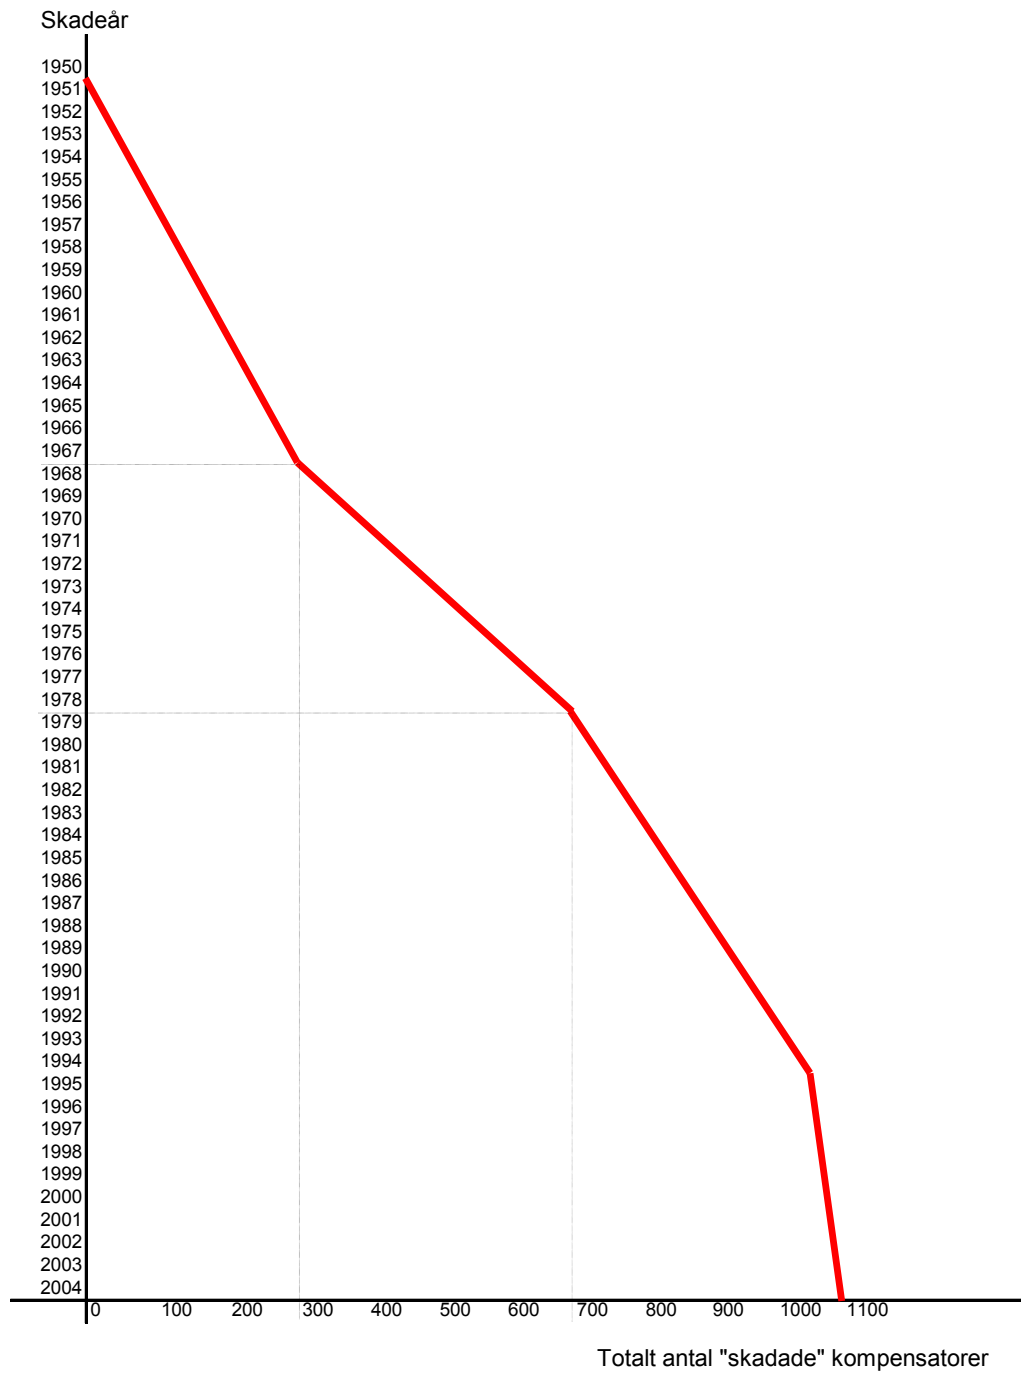
Avslutningsvis redovisas ett diagram – bild 21 – över skadeutvecklingen för kompensatorer från 1950 till 2005 i svenska fjärrvärmenät. Eftersom Svensk Fjärrvärmes skadestatistik varit ofullständig på senare tid har för denna gjorts en korrelation mot Malmös skadestatistik.

Bild 21. Trend avseende kompensatorskador i svenska nät från 1950

Förutom att man tagit lärdom av begångna misstag, beror också den positiva trenden på det fasta systemets intrång på 70-talet och att man på 80-talet i allt större utsträckning började ersätta kompensatorer med U- och Z-slag i öppna kulvertsystem. Men det kan ju också vara så att kompensatorskador ersatts av skarvskador.
